RELATÓRIO FOTOGRÁFICO

PROJETO DE REFORMA
**CÂMARA MUNICIPAL DE
BRUNO BRANDÃO**

CÂMARA MUNICIPAL DE BUENO BRANDÃO MG

JULHO 2023

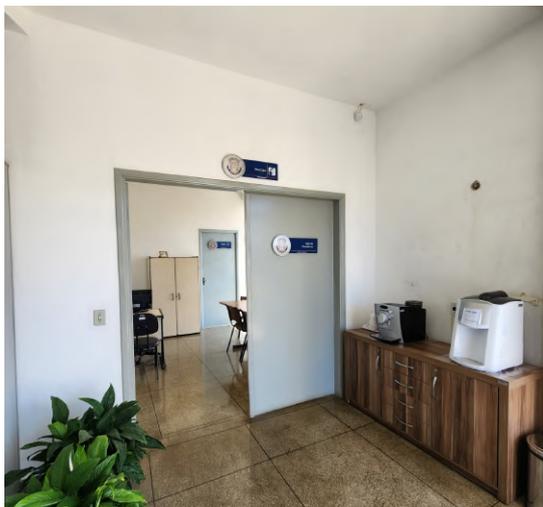
Figura 1 – Porta P9 a ser demolida, para construção da Porta P6 junto a recomposição da alvenaria e acabamento da parede.

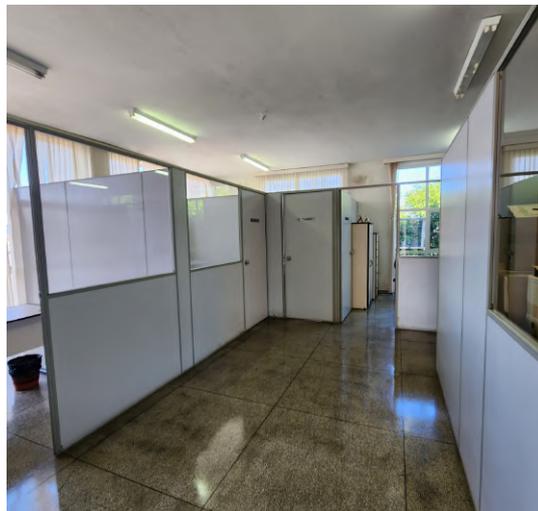
Figura 2 – Divisórias de madeira a serem demolidas, para construção de divisórias de Dry Wall de acordo com o novo layout presente no projeto arquitetônico.

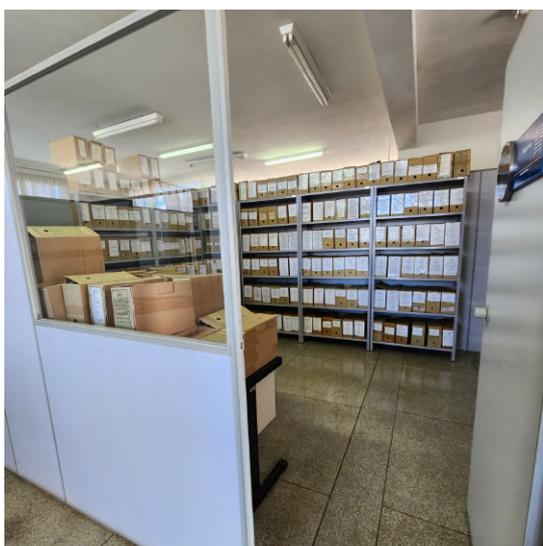
Figura 3 – Arquivo no nicho central do pavimento, a ser repaginado de acordo com o layout proposto no projeto arquitetônico.

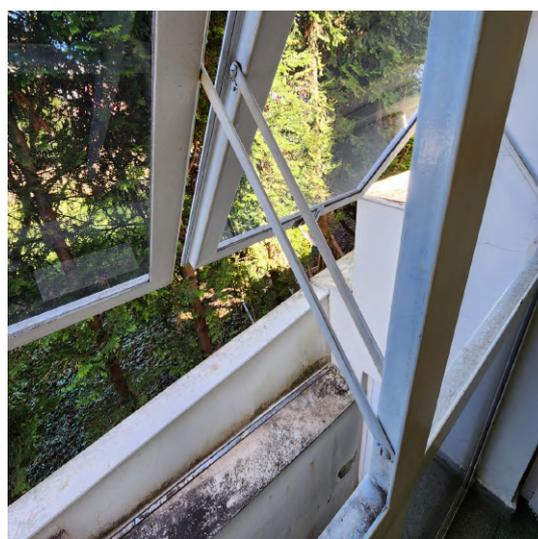
Figura 4 – Esquadrias de ferro a serem revisadas, onde será feita a impermeabilização por meio de massa plástica polimérica, reparo as travas e troca de vidros.

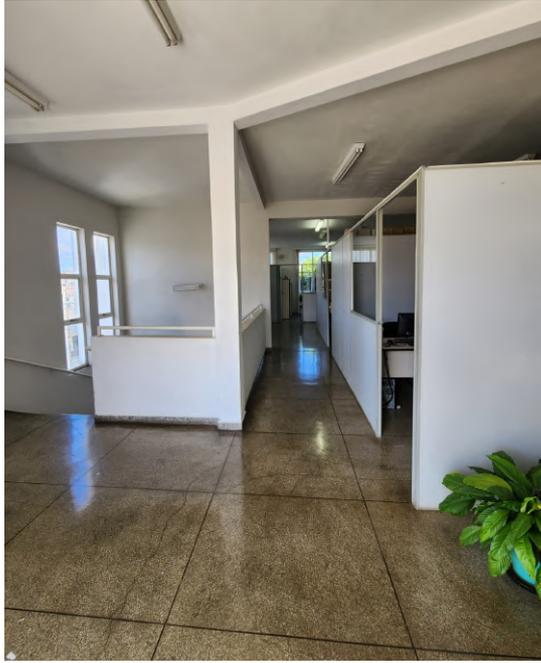
Figura 5 – Guarda da Corpo da escada a ser demolido para construção de um adequado as normas da NBR 9050 e Corpo de Bombeiros de Minas Gerais.

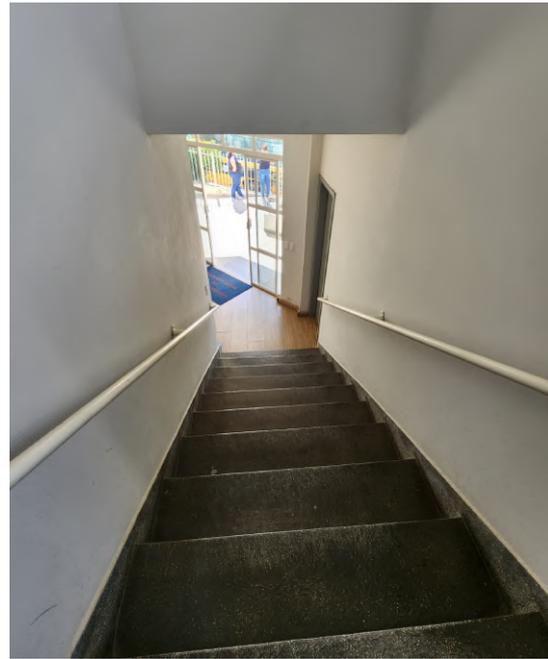
Figura 6 – Na escada será realizado uma limpeza das pedras e instalação com sensor de presença no patamar intermediário.

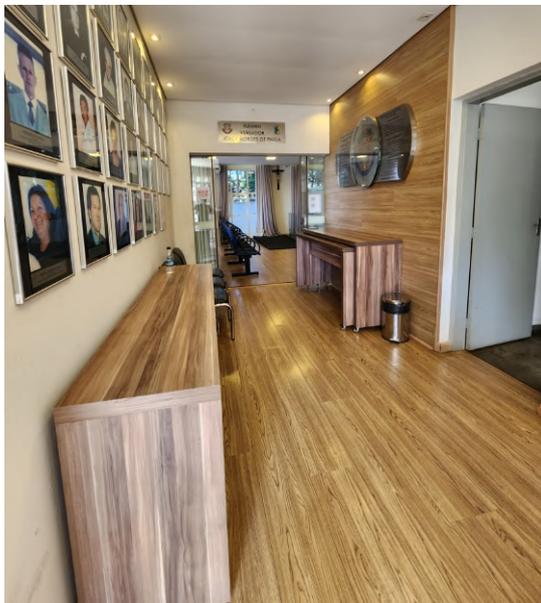
Figura 7 – Recepção, será demolido o piso vinílico existente para construção de um novo vinílico.

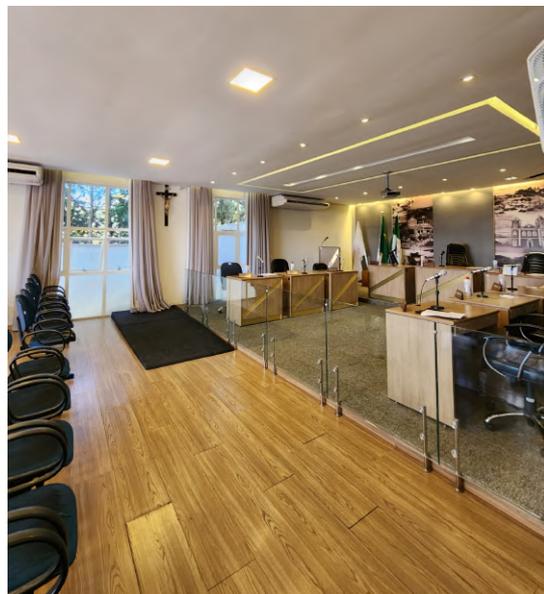
Figura 8 – Plenário, será demolido o piso vinílico existente para construção de um novo vinílico. A rampa será deslocada para dentro do piso elevado sendo construída como elemento fixo no piso.

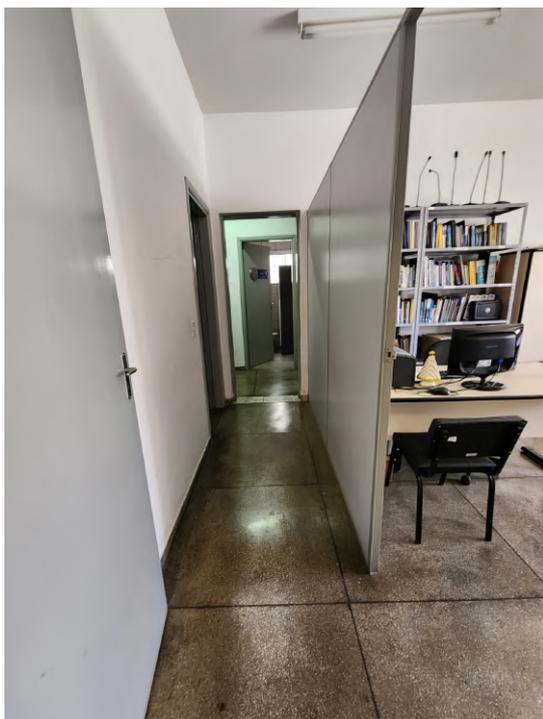
Figura 9 – Divisória de madeira a ser demolida e porta P5 removida, para construção de uma divisória em Dry Wall conectada até a laje do segundo pavimento junto a uma porta P6.

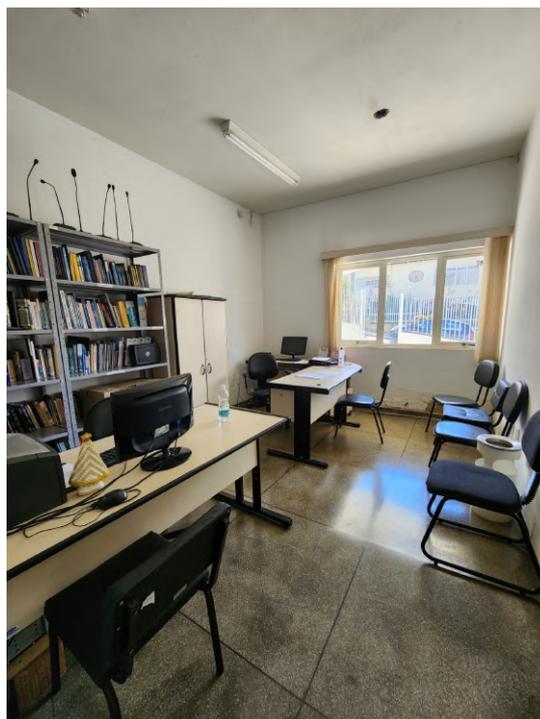
Figura 10 – Ambiente será remodelado para Sala dos Vereadores, onde serão instalados pontos elétricos e lógicos, além de pintura para as esquadrias, paredes e lajes.

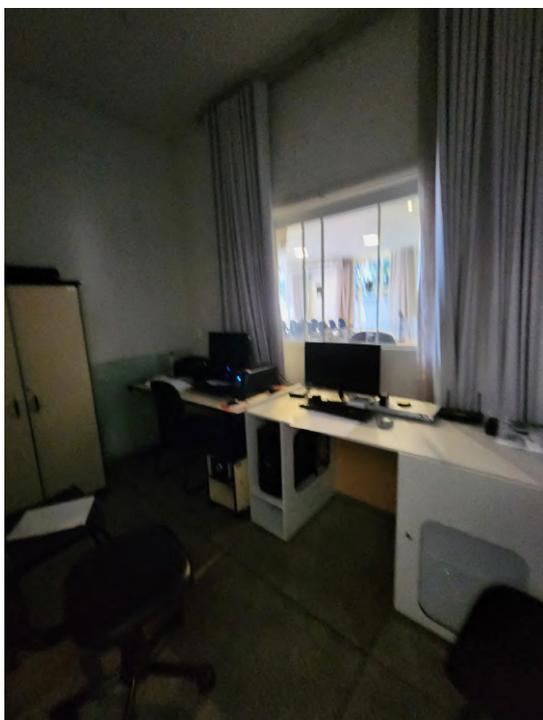
Figura 11 – Na sala de transmissão existente, serão instalados novos pontos elétricos e lógicos de acordo com os projetos complementares, além dos acabamentos de esquadrias, pisos e tetos.

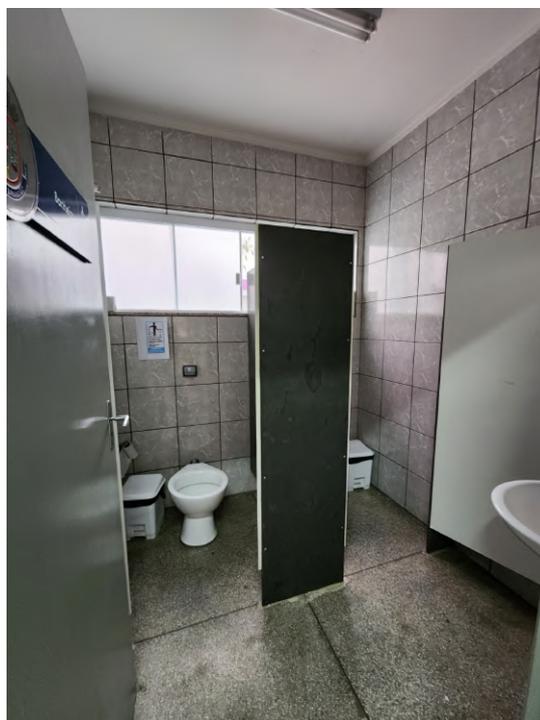
Figura 12 – Nos dois banheiros térreos, serão demolidos as louças, divisórias e porta de acesso, para adaptá-los como banheiros PNE; instalando barras de apoio e porta recomendada pela NBR 9050.

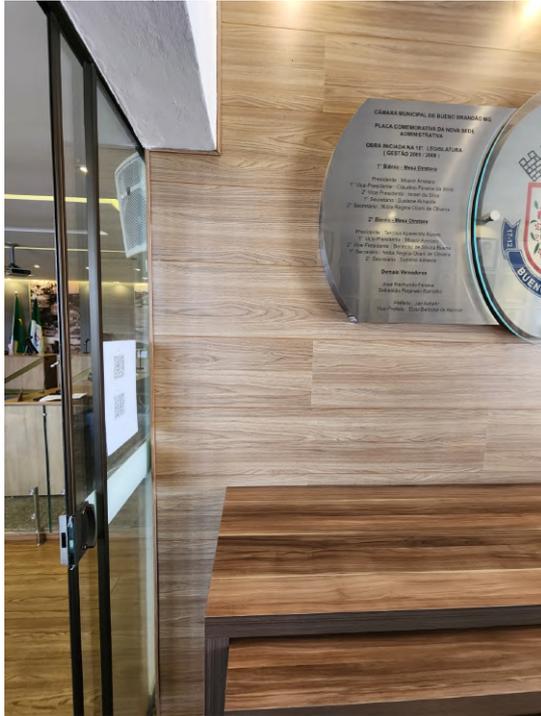
Figura 13 – Porta de acesso para o Plenário onde deverá ser realizada uma revisão, junto a todas as esquadrias do projeto serão revisadas e pintadas.

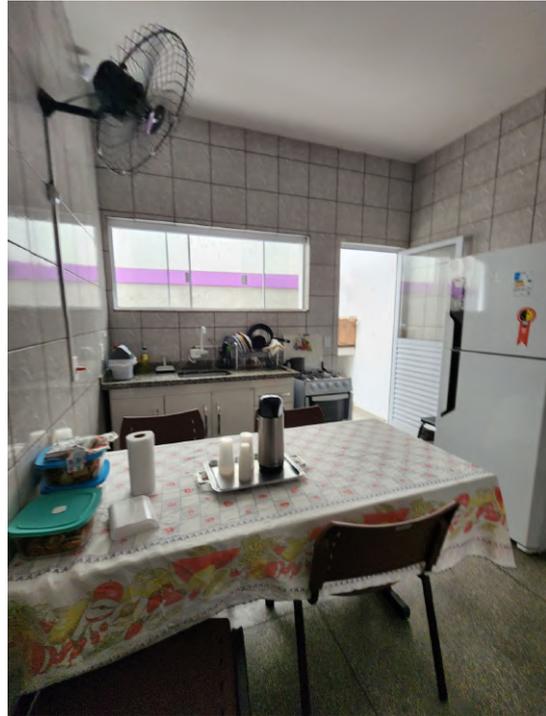
Figura 14 – Na cozinha será instalado novos pontos de elétrica de acordo com o projeto elétrico.

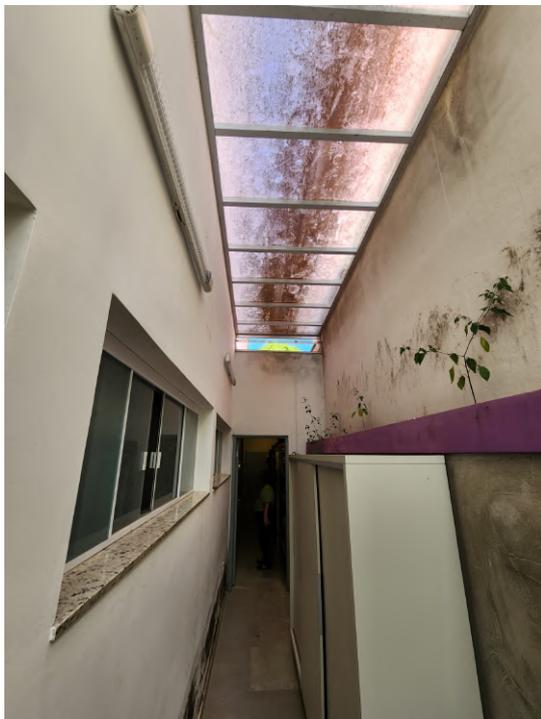
Figura 15 – Na área de serviço, deverá ser feita a retirada do jardim do muro de contenção e fechamento do canteiro com alvenaria ou argamassa. Manutenção e limpeza na cobertura

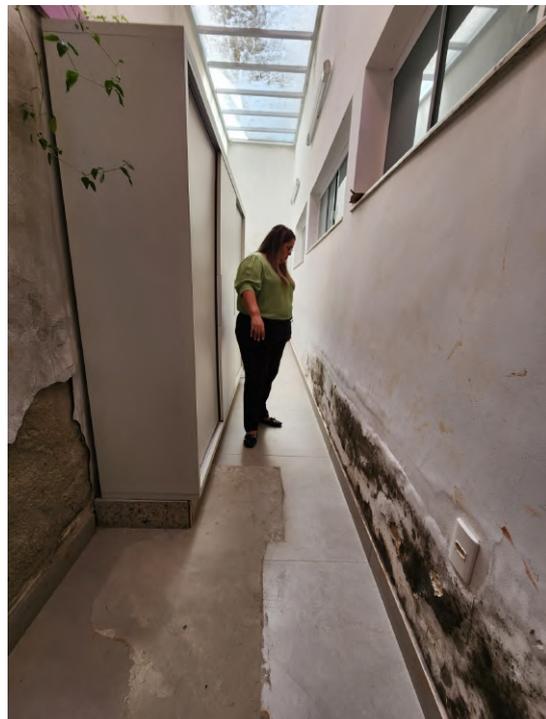
Figura 16 – Dentro da área de serviço, serão refeitos os acabamentos de parede na altura de 1,50 m do piso, com impermeabilizante recomendado.

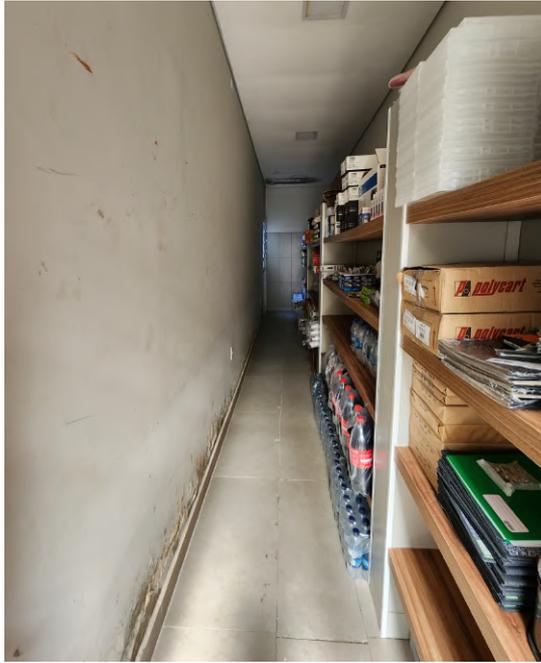
Figura 17 – No almoxarifado as divisórias de MDF serão removidas e construídas novas divisórias de ardósia, aumentando um nível acima das paredes de sustentação.

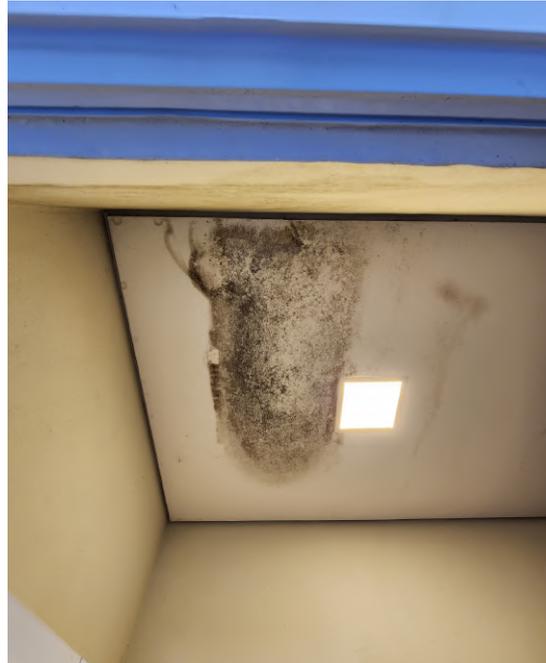
Figura 18 – Dentro do almoxarifado, o forro de gesso está com infiltração, deverá ser lixado e pintado. A calha do telhado acima deverá ser revisado visando a origem da infiltração.

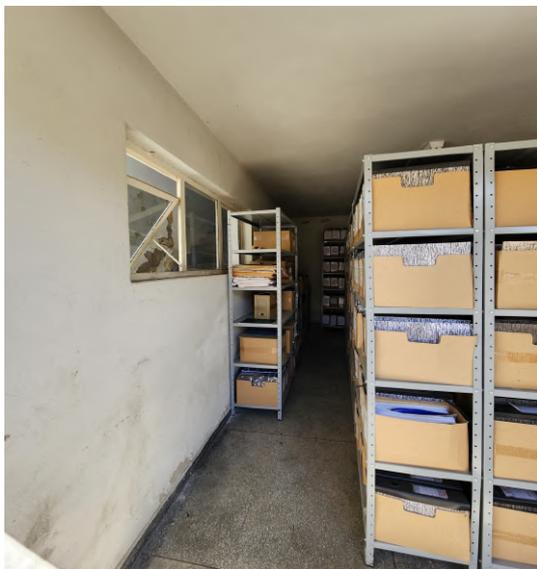
Figura 19 – Na garagem deverão ser feito a manutenção, lixamento, pintura e impermeabilização na janela J1.

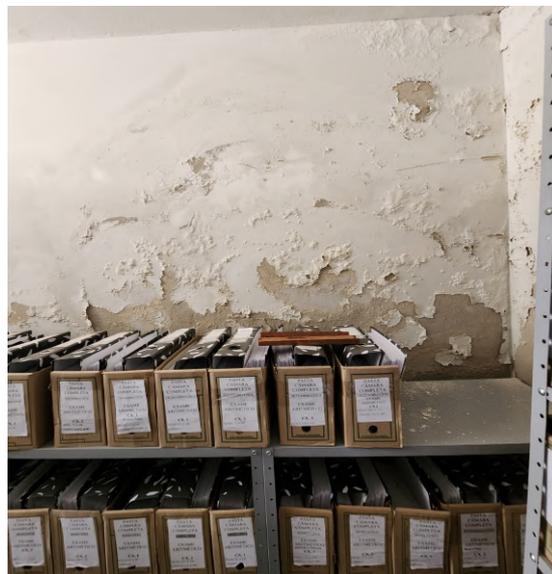
Figura 20 – Dentro da garagem, serão refeitos os acabamentos das paredes e tetos. Em todas as paredes serão demolidos a argamassa para impermeabilização com aditivo recomendado.

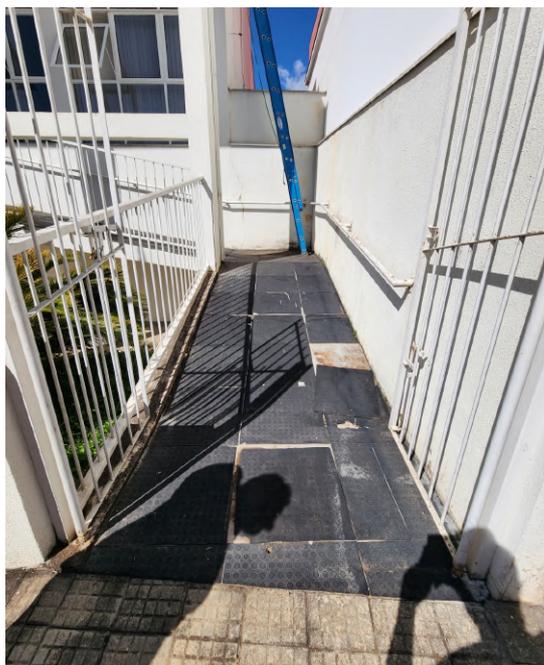
Figura 21 – Na rampa serão removidos os pisos emborrachados existentes e construídos um novo piso tátil de acordo com o memorial descritivo e planilhas orçamentárias.

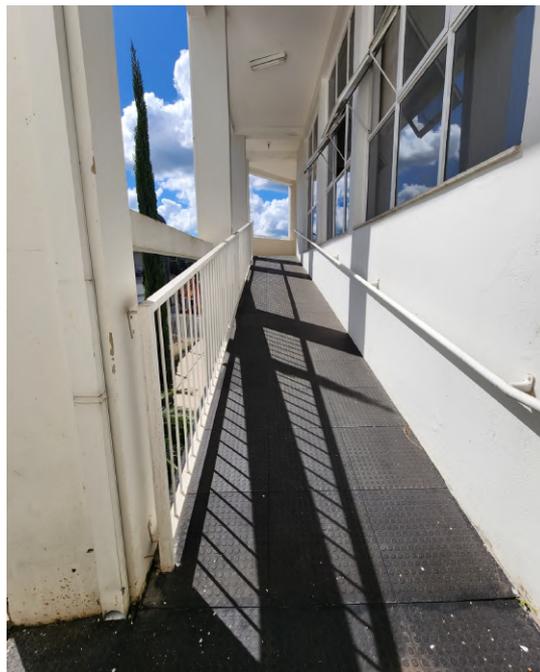
Figura 23 – Os corrimãos e guarda-corpo serão removidas e instalados novos elementos de proteção e guia de acordo com a NBR 9050.

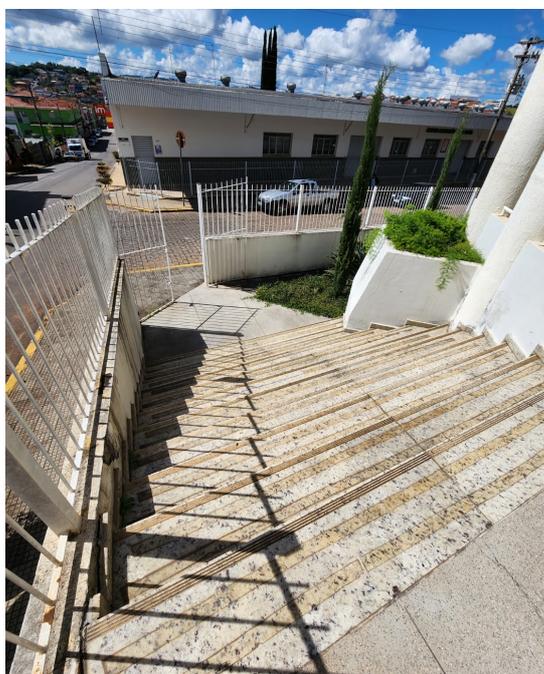
Figura 24 – Na escada de entrada, será realizado a limpeza das pedras, instalação de um adesivo ante derrapante, além da substituição da primeira pedra.

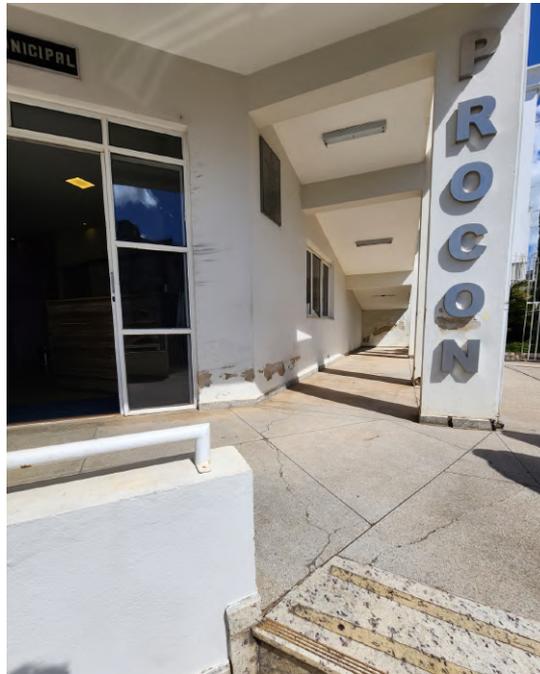
Figura 25 – Será realizado a construção de um porcelanato cerâmico externo sobre o granilite existente.

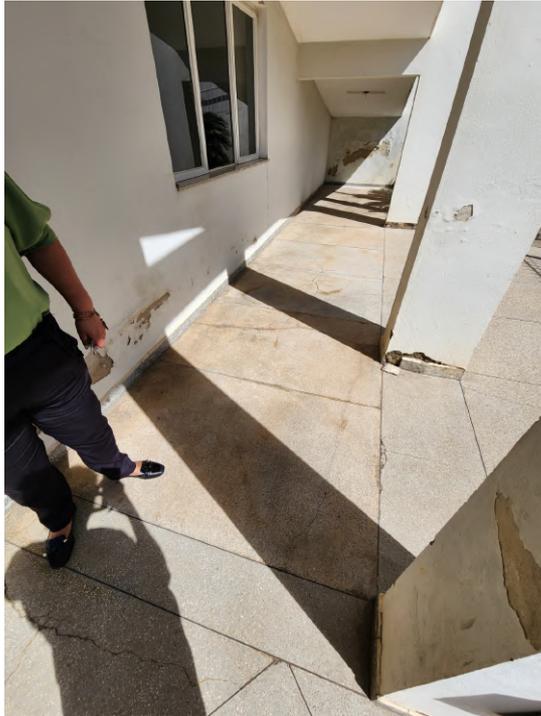
Figura 26 – No piso externo, deverá ser realizado a regularização do nível do piso com massa antes do assentamento do porcelanato.

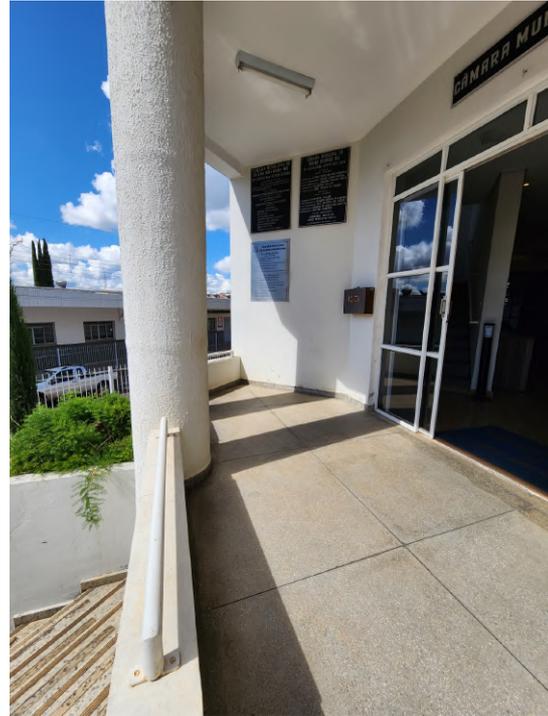
Figura 27 – Na parede ao lado da porta de entrada deverão ser instalados pontos elétricos, tomadas, de acordo com o projeto elétrico.

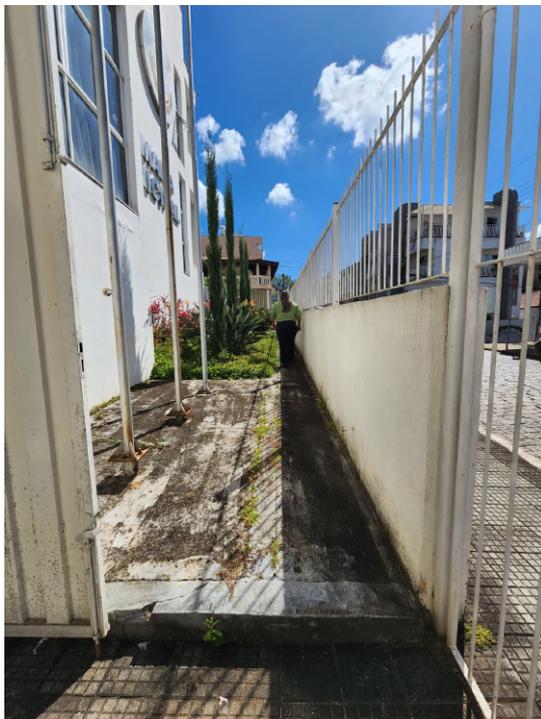
Figura 28 – No muro de fechamento será construído uma pingadeira, e as esquadrias como grades, portões, janelas, mastro, postes, elementos metálicos externos serão lixados e pintados.

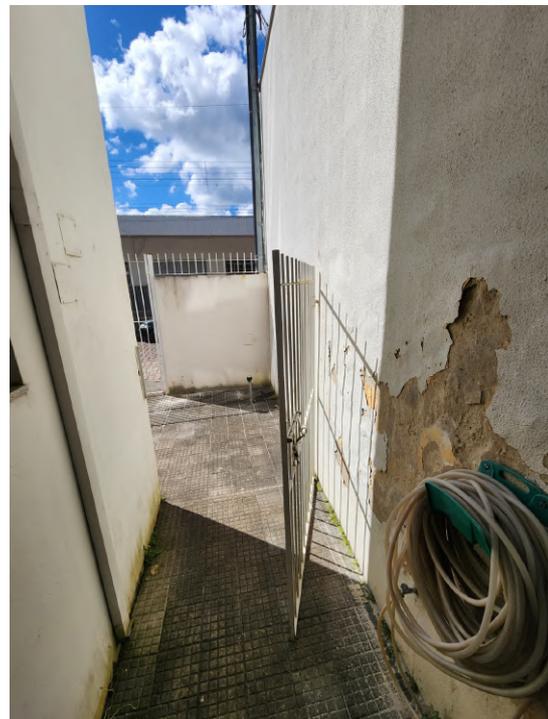
Figura 29 – Nos pisos externos laterais será assetado o porcelanato cerâmico, sendo realizado a limpeza e regularização do nível com massa antes da execução.

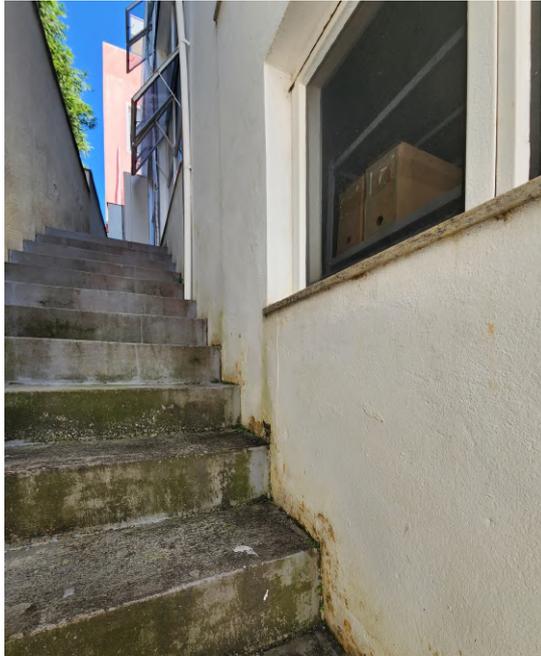
Figura 30 – A escada do corredor lateral que dá acesso ao Almojarifado será revestida com porcelanato cerâmico adequado para áreas externas.

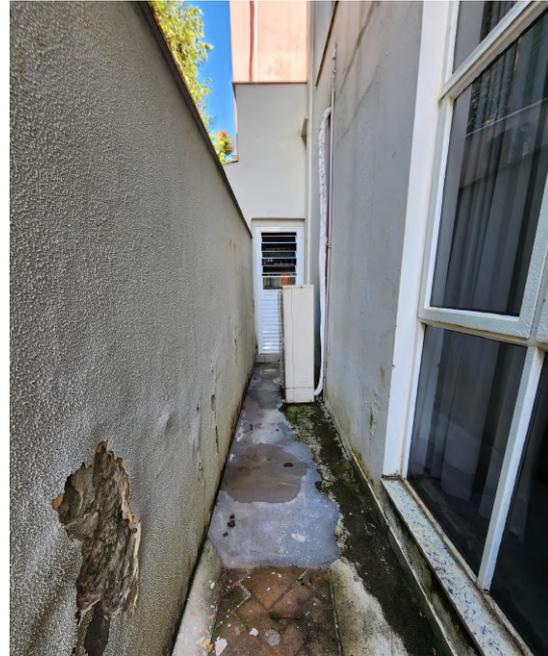
Figura 31 – Nos pisos externos laterais será assetado o porcelanato cerâmico, sendo realizado a limpeza e regularização do nível com massa antes da execução.

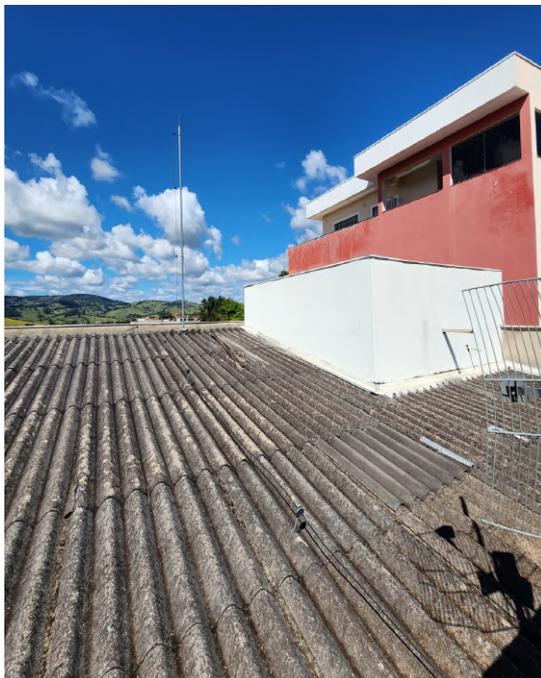
Figura 32 – Serão reparados as telhas de fibrocimento encontradas na cobertura.

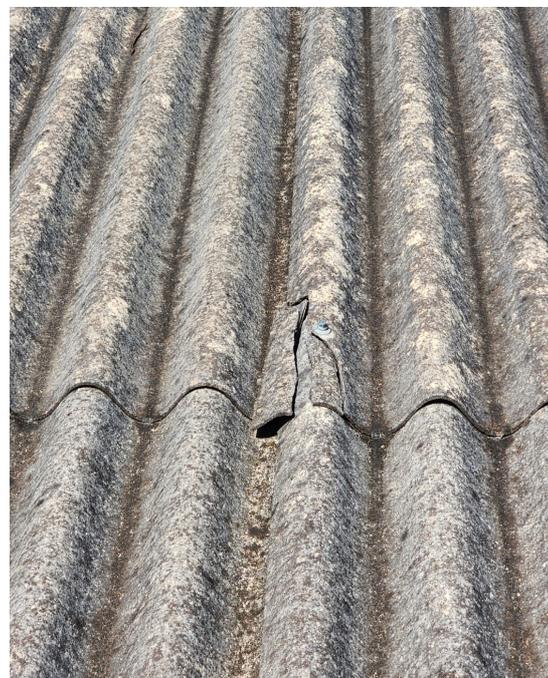
Figura 33 – Serão reparados as telhas de fibrocimento encontradas na cobertura.

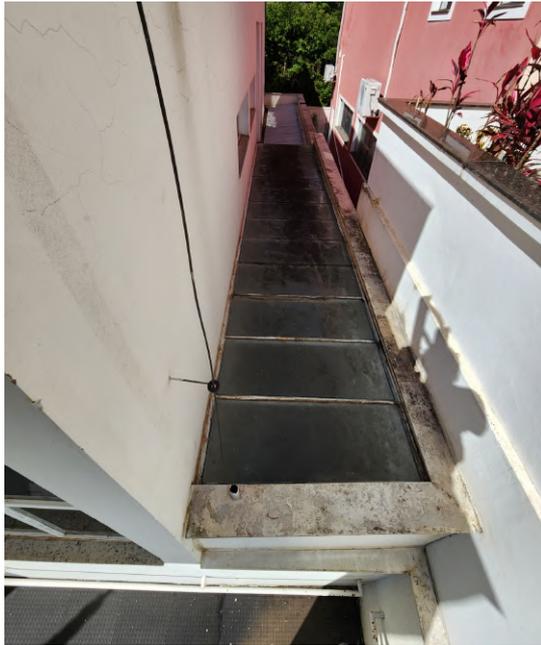
Figura 34 – O telhado de policarbonato será instalado um rufo metálico na lateral esquerda e realizado sua limpeza.

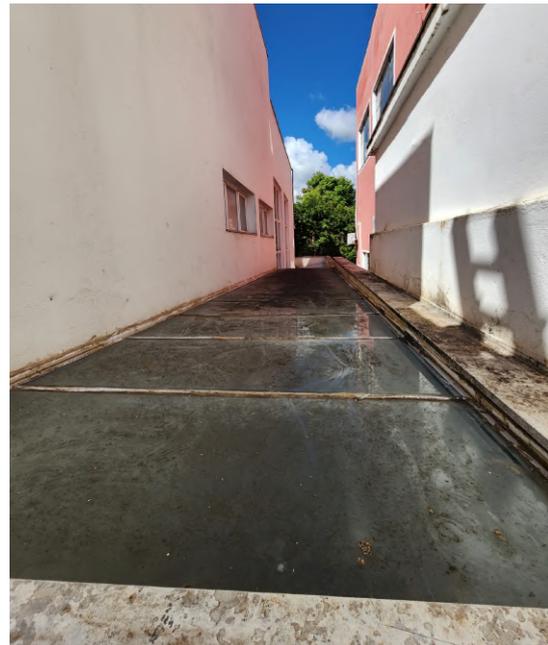
Figura 35 – O telhado de policarbonato será instalado um rufo metálico na lateral esquerda e realizado sua limpeza.
